SVOLGIMENTO DEI SOPRALLUOGHI.

Durante il sopralluogo eseguito sul cantiere in data 12.06.2023, sono emerse alcune problematiche non previste e non prevedibili in fase progettuale, per le quali si rende necessario intervenire prontamente con la ditta esecutrice, che comportano un aumento dell'importo dei lavori, come di seguito descritte.

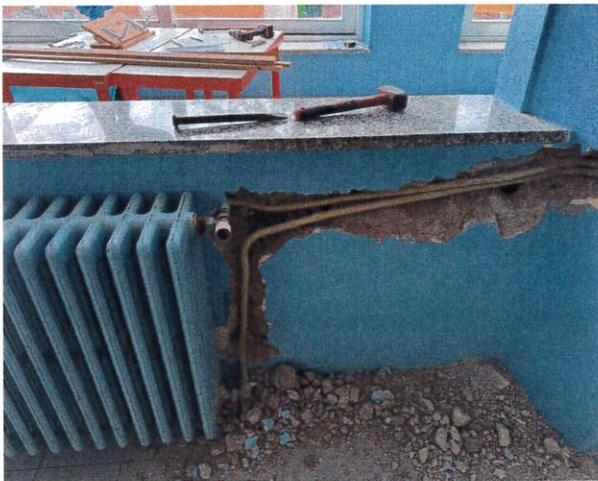
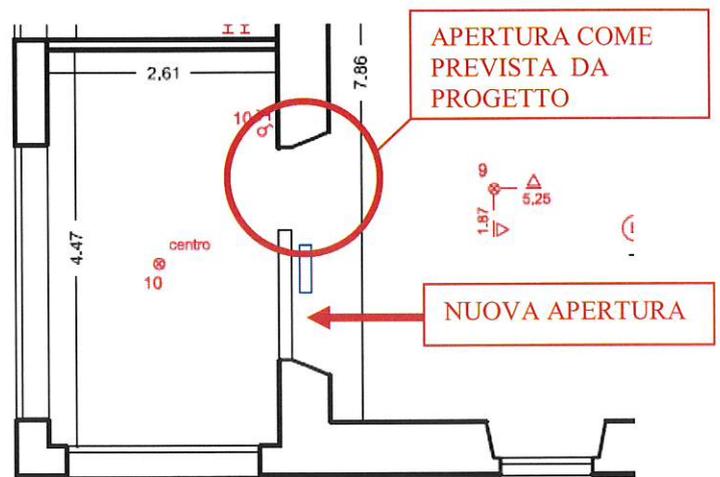
1. La prima problematica riscontrata riguarda la nuova apertura da realizzare per l'accesso all'area "Laboratorio". Durante le operazioni di demolizione, nell'area individuata nella tavola progettuale, sono state ritrovate le tubazioni dell'adiacente termosifone. Si è pertanto deciso di invertire l'apertura sul lato sinistro del termosifone, priva di tubazioni, e di spostare il termosifone di circa 20 cm. verso destra.

- Taglio della soglia in granito presente sul muretto divisorio per successivo riutilizzo;
- Demolizione della muratura esistente per la realizzazione del passaggio, di dimensioni pari a ml. 1,00 x 0,30 per un'altezza di circa ml. 1,00, per un quantità di circa 0,30 mc., compreso smaltimento del materiale di risulta;
- Spostamento del termosifone esistente
- Riquadratura muratura compreso velo finale;
- Ripresa imbiancatura sulle porzioni di muratura interessata dai lavori;

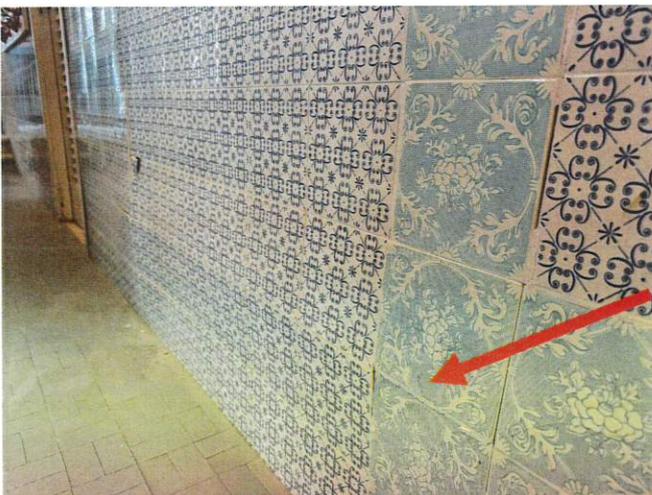
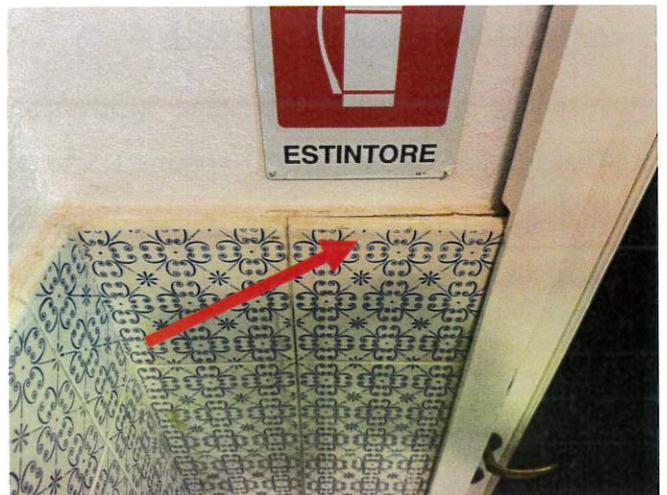
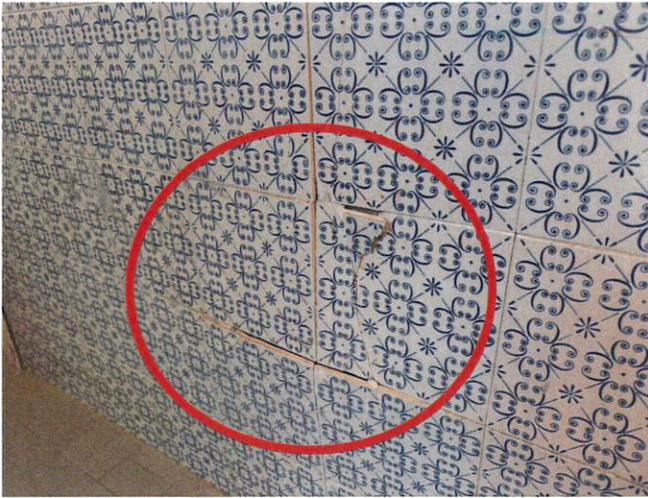
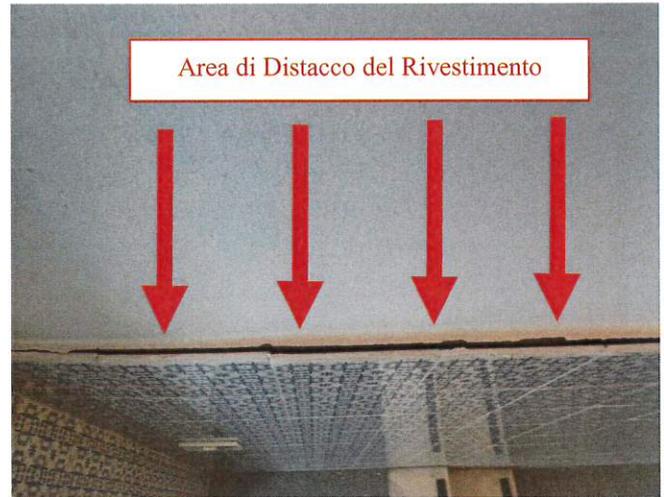
2. Spostandoci nell'area adiacente ai servizi igienici si è verificato che il rivestimento in mattonelle di gress presente lungo tutto il corridoio antistante i bagni era in diversi punti distaccato ed in altre zone presentava delle spaccature. E' stato quindi valutato che tale situazione, essendo un'area accessibile ai bambini del futuro asilo nido, costituisce un pericolo per i fruitori della zona. Si è pertanto proposto di rimuovere l'intero rivestimento e l'arriccio sottostante, per una superficie totale di circa 20 mq., provvedendo successivamente al ripristino con un nuovo rivestimento di tipologia uguale a quella da installare nei servizi igienici.

- Demolizione del rivestimento e dell'arriccio sottostante, per una superficie di circa 20 mq. e smaltimento dei materiali di risulta;
- Rifacimento arriccio sull'area oggetto di demolizione con materiale idoneo;
- Rifacimento rivestimento con mattonelle uguali a quelle utilizzate per i servizi igienici, compresa stuccatura finale;
- Ripresa imbiancatura sull'area eccedente l'arriccio e sul soffitto del corridoio, per una superficie di circa 30 mq;

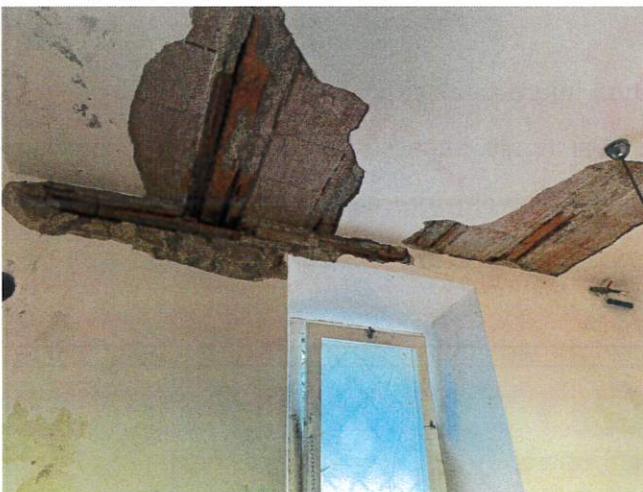
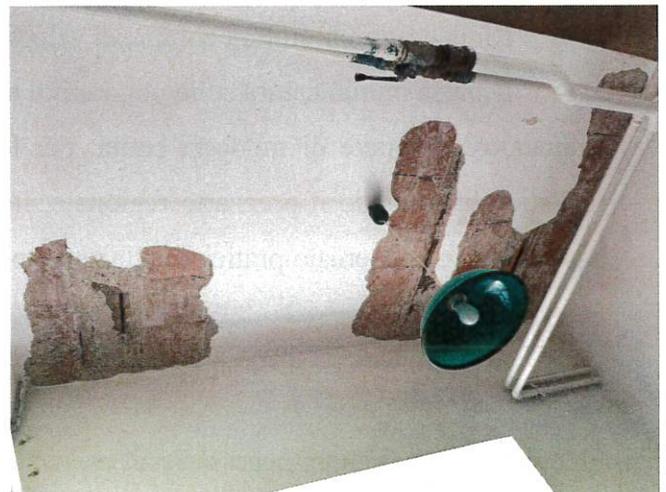
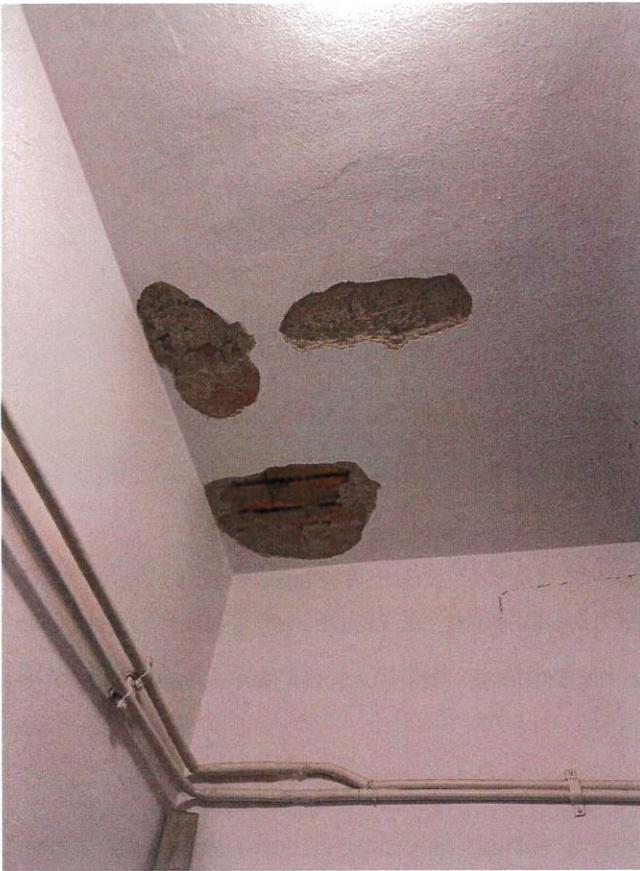
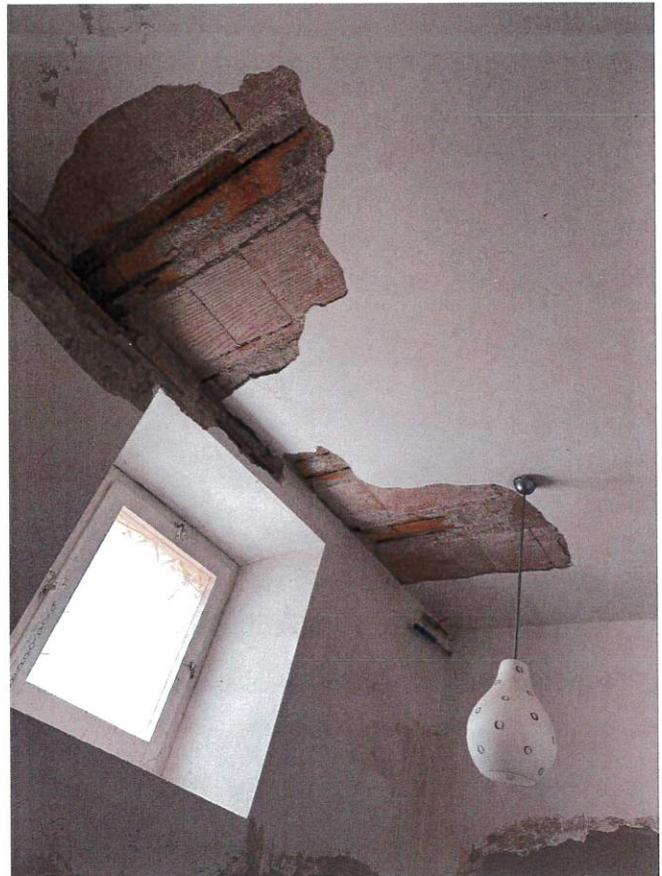
3. Durante i lavori di rifacimento dei locali adibiti a servizi igienici, si sono verificati alcuni distaccamenti dell'arriccio del soffitto, dovuti principalmente al rigonfiamento dei ferri posizionati all'interno dei travetti di sostegno del solaio in laterizio.

Anche in questo caso è stato quindi valutato che, essendo un'area accessibile ai bambini del futuro asilo nido, tale situazione costituisce un pericolo per i fruitori della zona. Si è pertanto proposto di rimuovere le porzioni di arriccio distaccate, per una superficie totale di circa 5 mq., provvedendo successivamente al ripristino dello stesso con materiale idoneo, previo trattamento antiruggine dei ferri presenti all'interno dei travetti.

Successivamente, a seguito dell'esecuzione delle opere di riparazione del solaio, dovrà essere eseguita la finitura con intonaco civile e successiva imbiancatura con idropittura traspirante.

- Demolizione delle porzioni di arriccio e di solaio in laterizio ammalorate, per un quantità di circa 5 mq., compreso smaltimento dei materiali di risulta;
- Smerigliatura dei ferri danneggiati situati all'interno dei travetti del solaio e trattamento antiruggine degli stessi con convertitore;
- Ripristino porzioni di arriccio con materiale adeguato, compreso velo finale;
- Ripresa imbiancatura sulle porzioni di muratura interessata dai lavori;
